Nr zlecenia DEKRA: MIL(C)/ECR/61306/24/08/09  
Nr zlecenia/szkody: 384600  
Data zlecenia: 09-08-2024

Grupa obiektów (Eurotax)	dostawcze do 3,5t
Kod EC (Eurotax)	0107561
Producent	RENAULT
Model	Master dCi 165 Energy Euro 5 2299ccm - 163KM 3,5t 14-16
Typ/wersja	Master dCi L3 Pack Clim
Rodzaj nadwozia	POD
Zabudowa	SKO - skrzyniowa z opończę
Masa własna [kg]	2391
Dopuszczalna masa całkowita [kg]	3500
Rozstaw osi 1/2	4332
Rodzaj silnika	z zapłonem samoczynnym
Układ oczyszczana spalin	DPF
Pojemność silnika [ccm]	2299
Moc silnika [KM/kW]	163/120
Skrzynia biegów	manualna 6-biegowa
Nr rejestracyjny	ST5309V
VIN	VF1VBVU4Z254949870
Data 1. rejestracji	28-06-2016
Data 1. rej. w Polsce	28-06-2016
Data nast. bad. techn.	30-06-2024
Rok produkcji	2016
Stan licznika [km]	679 314 (odczytany)
Kolor nadwozia/rodzaj powłoki	biały/2-warstwowy uni
Data oględzin	2024-08-21

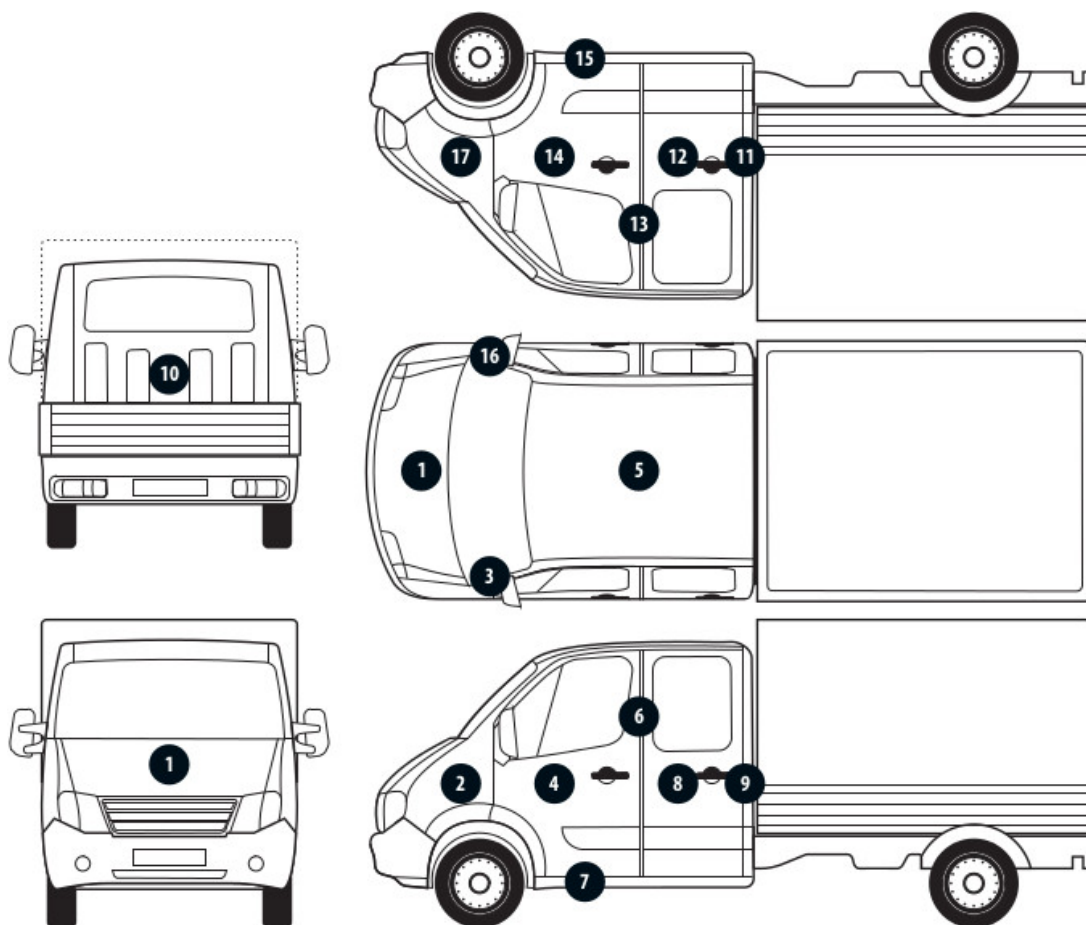
Pomiar grubości powłoki lakierowej poj.

Nr punktu kontroli	Kontrolowany element	Zmierzony przedział grubości powłoki lakierowej [ $\mu\text{m}$ ]
1	Pokrywa przednia	do 150
2	Błotnik przedni lewy	do 150
3	Słupek przedni lewy	do 150
4	Drzwi przednie lewe	do 150
6	Słupek środkowy lewy	do 150
7	Próg lewy	do 150
13	Słupek środkowy prawy	do 150
14	Drzwi przednie prawe	do 150
15	Próg prawy	do 150
16	Słupek przedni prawy	do 150
17	Błotnik przedni prawy	do 150

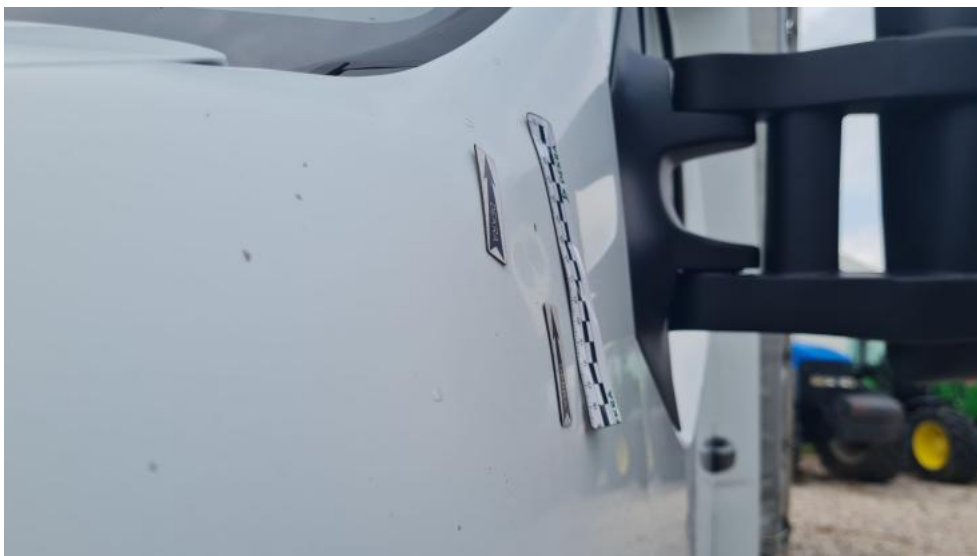
**Fot. 39.**  
Błotnik metal PL - wgniecenie 1

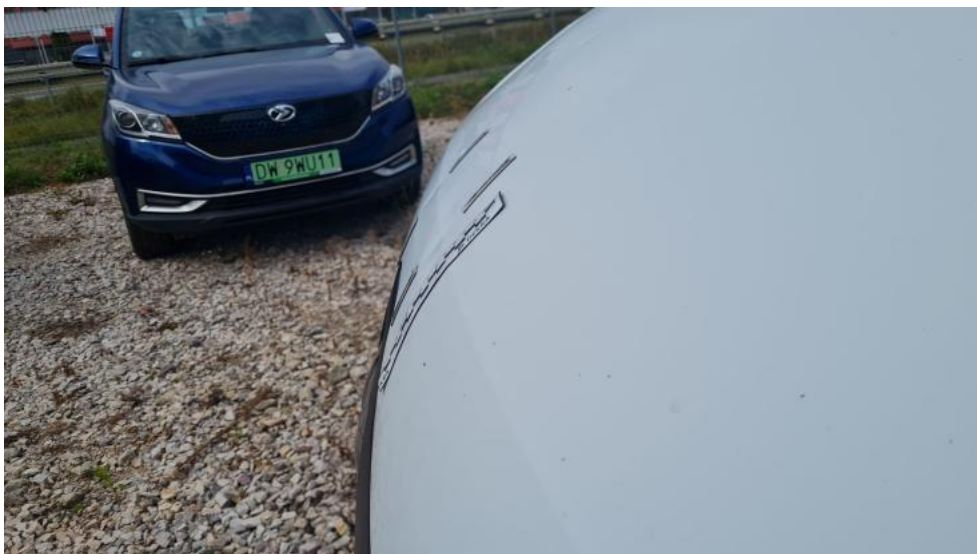
**Fot. 41.**  
Pokrywa - wgniecenie 1

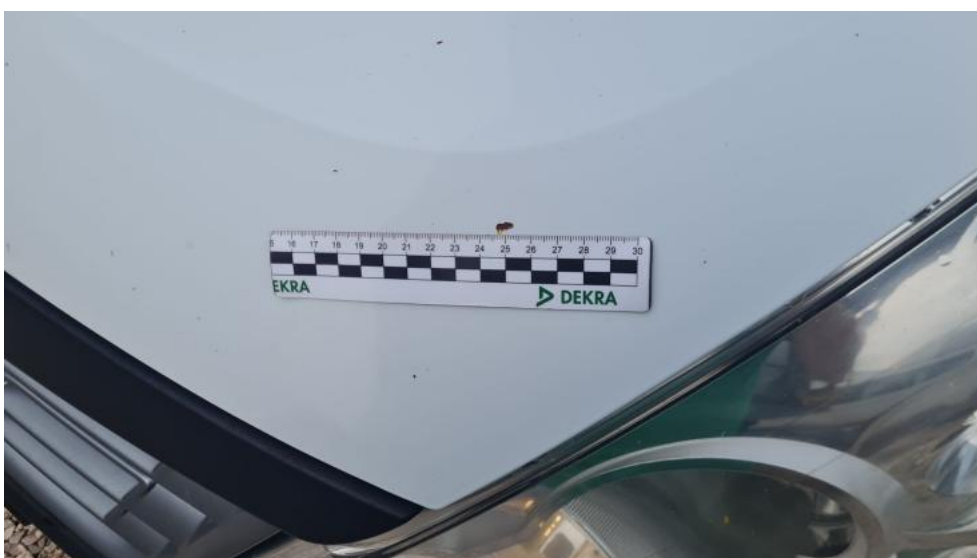
**Fot. 42.**  
Pokrywa - korozja 1

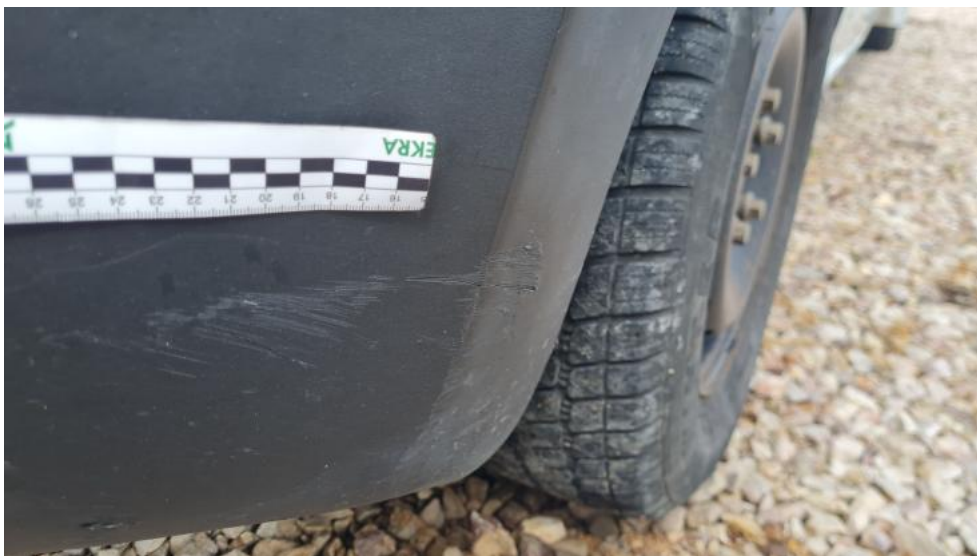
**Fot. 43.**  
Zderzak n/lakier. PRZ - zarysowanie 1

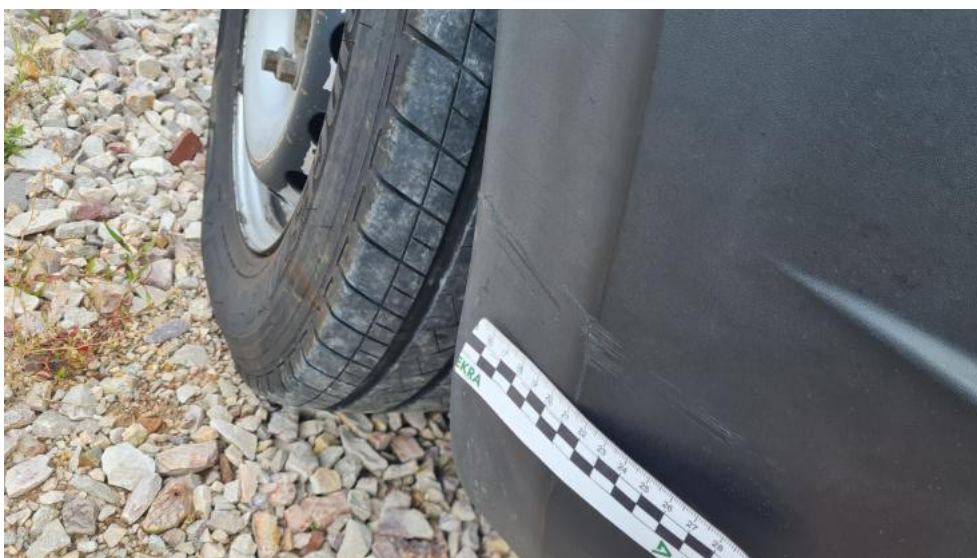
**Fot. 44.**  
Zderzak n/lakier. PRZ - zarysowanie 2

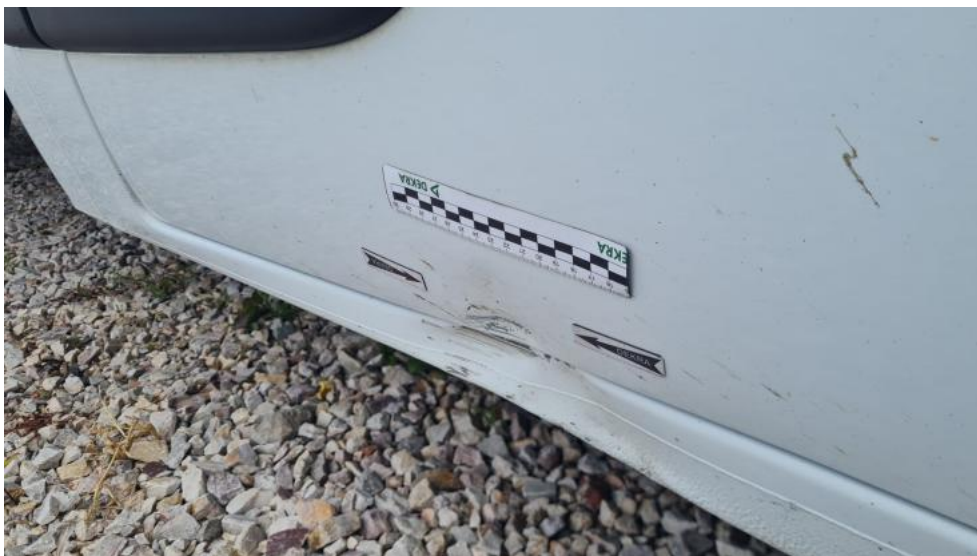
**Fot. 45.**  
Drzwi P P - wgniecenie 1

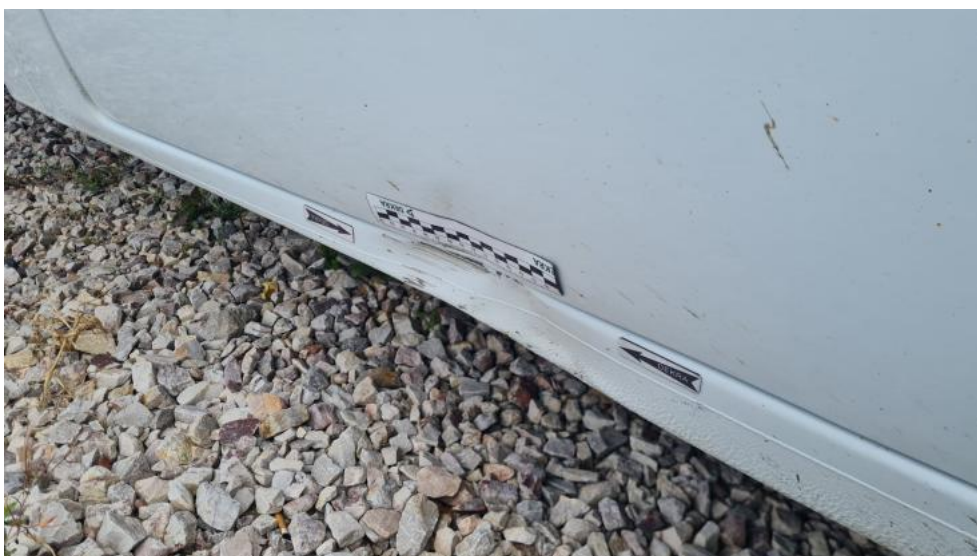
**Fot. 46.**  
Próg P - wgniecenie 1

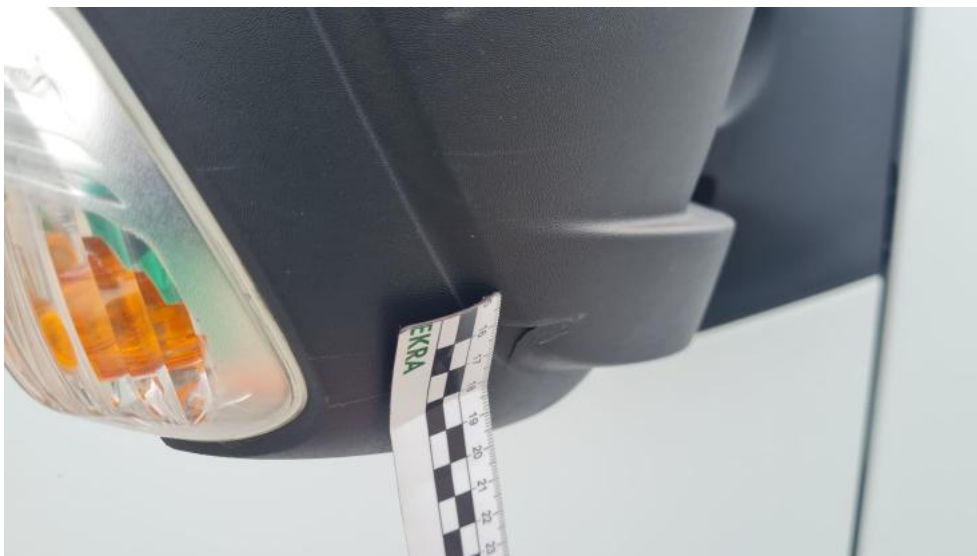
**Fot. 47.**  
Lusterko zewnętrzne n/lakier. elektr. P - pęknięcie 1

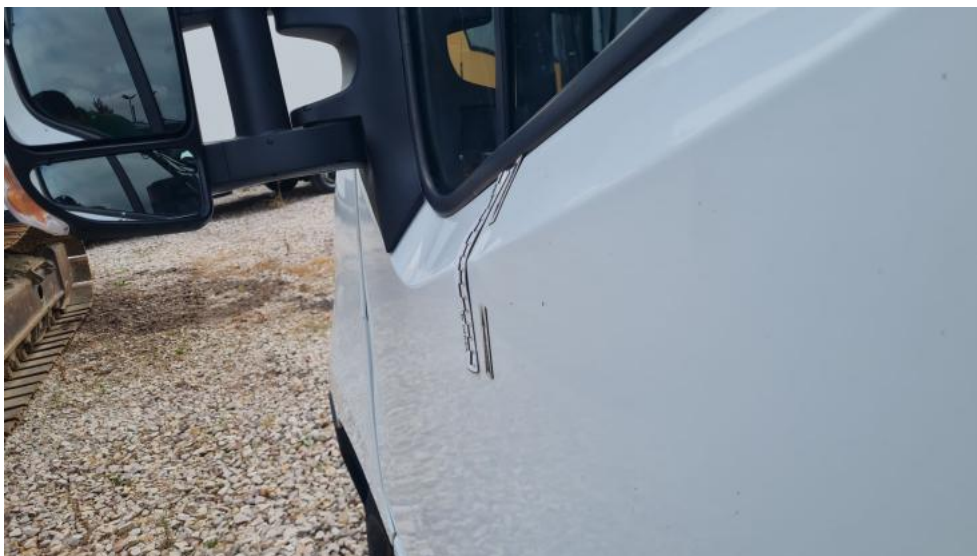
**Fot. 49.**  
Drzwi P L - wgniecenie 1

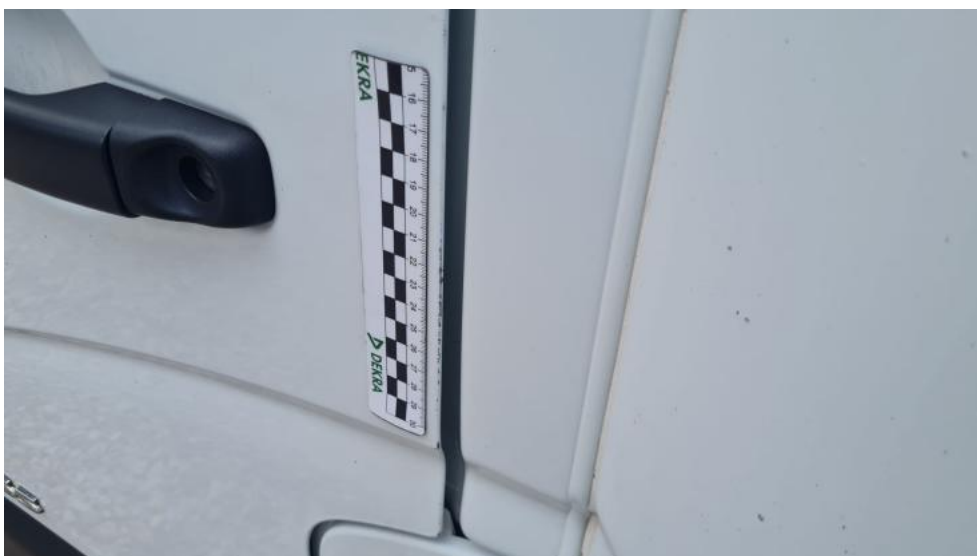
**Fot. 50.**  
Drzwi P L - zarysowanie 1

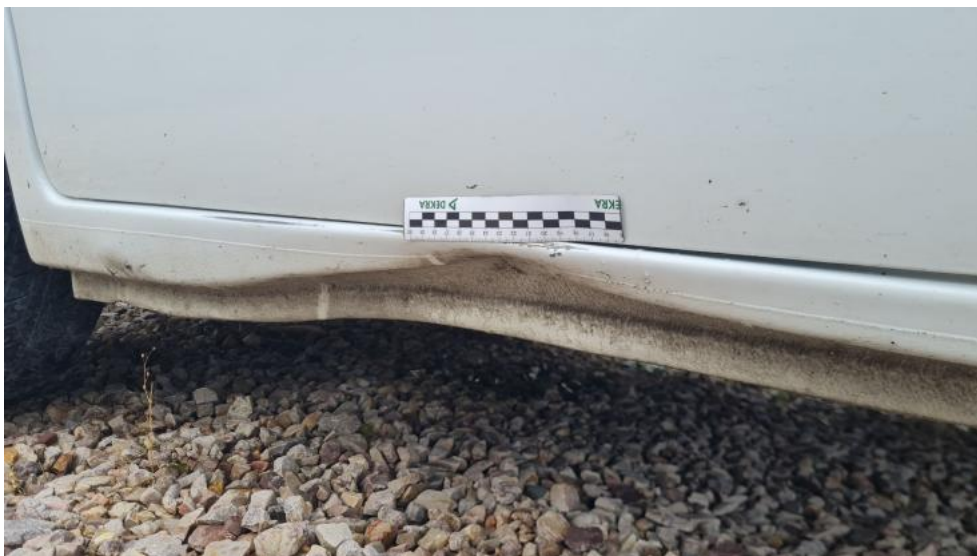
**Fot. 51.**  
Próg L - wgniecenie 1

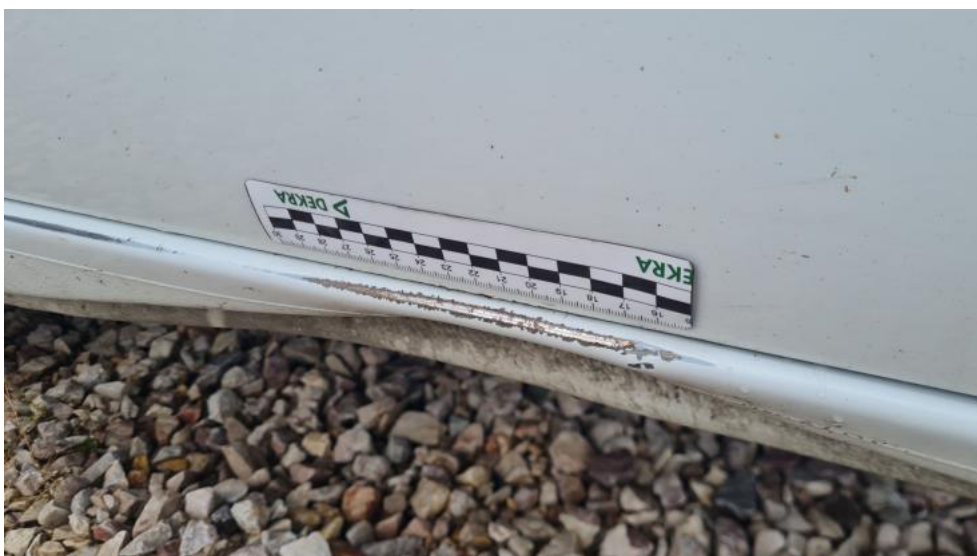
**Fot. 52.**  
Próg L - korozja 1

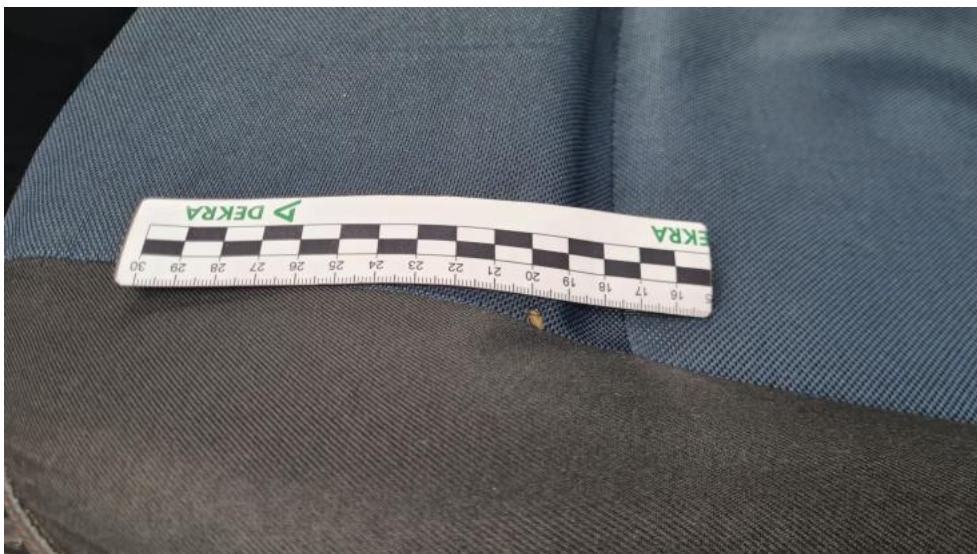
**Fot. 53.**  
Fotel PL tekstyl. standard. - przepalenie 1

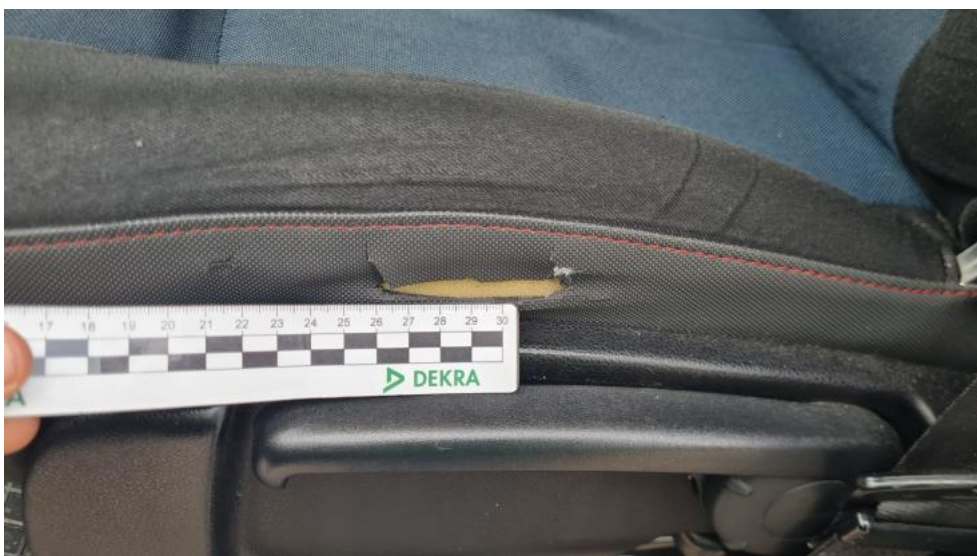
**Fot. 54.**  
Fotel PL tekstyl. standard. - pęknięcie 1

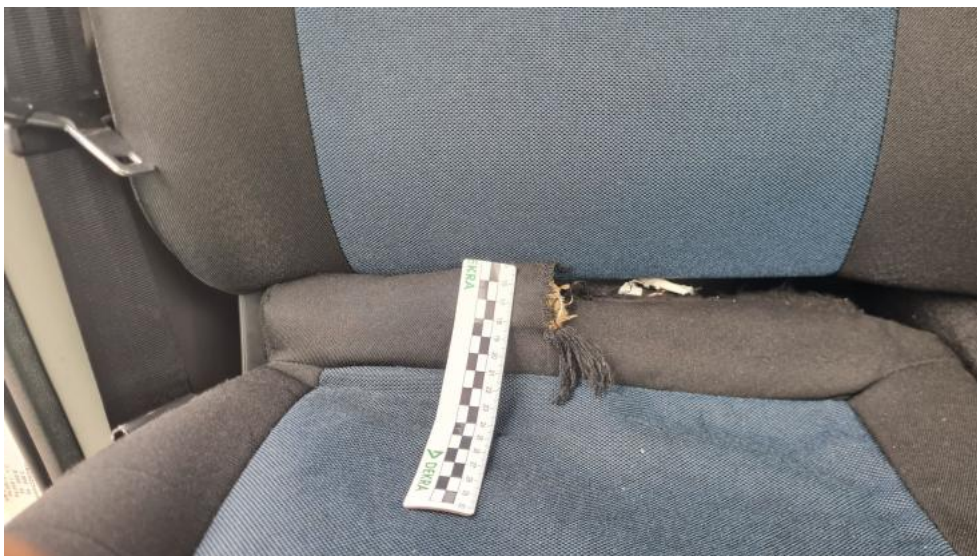
**Fot. 55.**  
Fotel PP tekstyl. standard. - pęknięcie 1

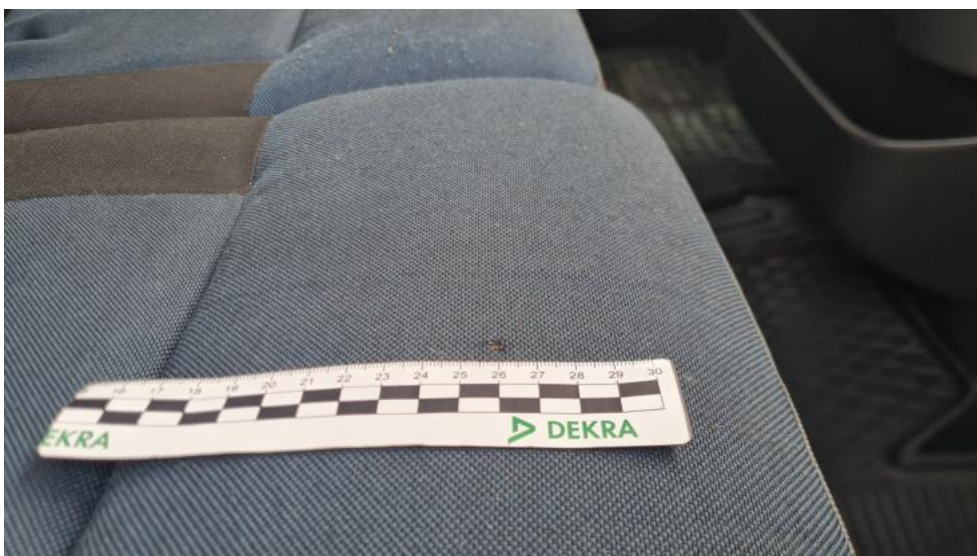
**Fot. 56.**  
Fotel PP tekstyl. standard. - przepalenie 1
