**Raport techniczny pojazdu numer: 337/10/2026/MW** z dnia: 2026/10/02

Zadanie: Ocena stanu technicznego i określenie wartości rynkowej pojazdu

Rodzaj pojazdu: **Samochód terenowy**
Marka: **JAGUAR**
Model pojazdu: **F-Pace 3.0 MR`16 E6**
Wersja: **R-Sport**
VIN: **S A D C L 2 E V 0 J A 2 4 2 9 9 9**
Nr rejestracyjny: **LU007LJ**
Nr Info-Ekspert: **018-00416**
Rok produkcji: **2017**

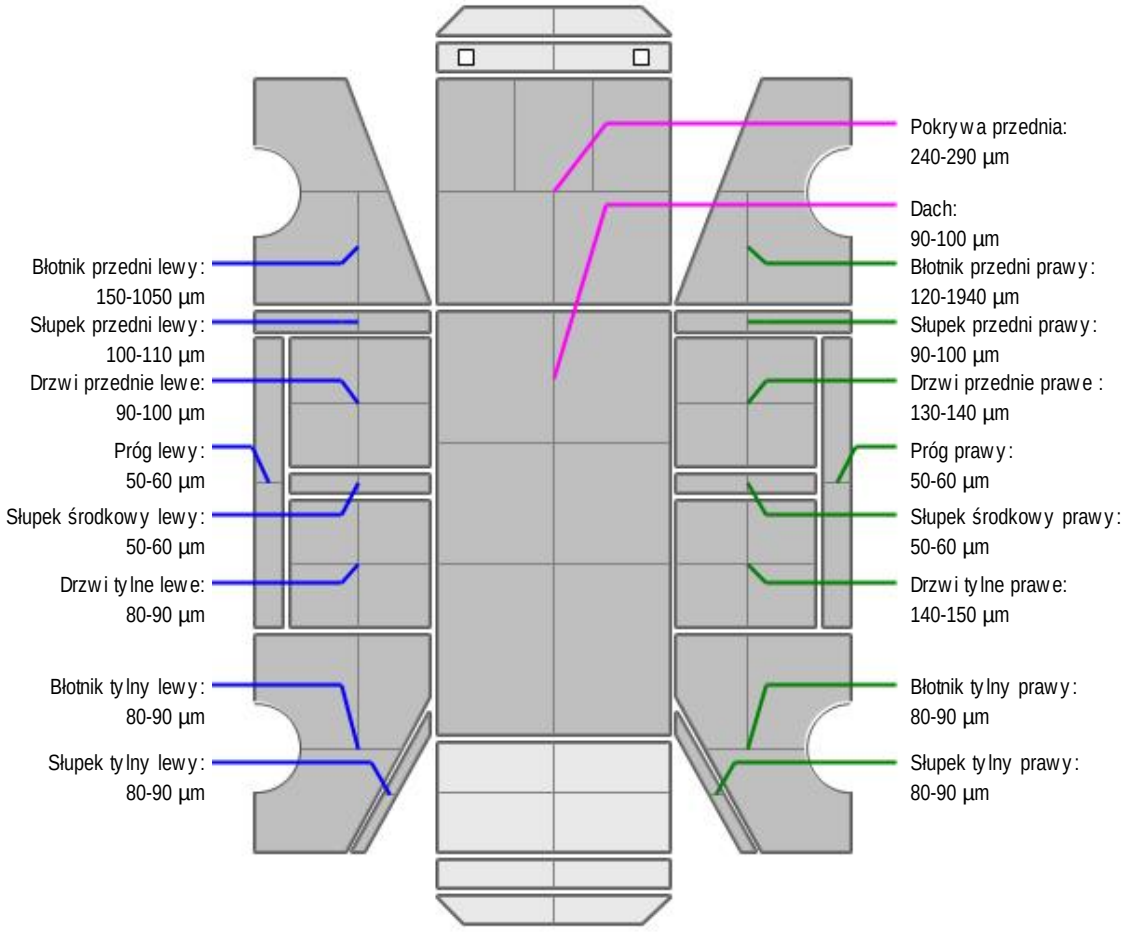
**III. Karoseria / nadwozie.**
Grubość powłoki lakierowej na błotniku przednim lewym do 1050 µm, drzwiach przednich prawych do 140 µm, pokrywie silnika do 290 µm, błotniku przednim prawym do 1940 µm, drzwiach tylnych prawych do 150 µm. Grubość powłoki lakierowej rzędu 50 - 110 µm na pozostałych elementach karoserii (poszyć z materiałów metalowych) podlegających lakierowaniu.
