Nr zlecenia DEKRA: MIL(C)/ECR/61306/24/08/09  
Nr zlecenia/szkody: 384600  
Data zlecenia: 09-08-2024

Grupa obiektów (Eurotax)	dostawcze do 3,5t
Kod EC (Eurotax)	0107561
Producent	RENAULT
Model	Master dCi 165 Energy Euro 5 2299ccm - 163KM 3,5t 14-16
Typ/wersja	Master dCi L3 Pack Clim
Rodzaj nadwozia	POD
Zabudowa	SKO - skrzyniowa z opończę
Masa własna [kg]	2391
Dopuszczalna masa całkowita [kg]	3500
Rozstaw osi 1/2	4332
Rodzaj silnika	z zapłonem samoczynnym
Układ oczyszczana spalin	DPF
Pojemność silnika [ccm]	2299
Moc silnika [KM/kW]	163/120
Skrzynia biegów	manualna 6-biegowa
Nr rejestracyjny	ST5309V
VIN	VF1VBVU4Z254949870
Data 1. rejestracji	28-06-2016
Data 1. rej. w Polsce	28-06-2016
Data nast. bad. techn.	30-06-2024
Rok produkcji	2016
Stan licznika [km]	679 314 (odczytany)
Kolor nadwozia/rodzaj powłoki	biały/2-warstwowy uni
Data oględzin	2024-08-21

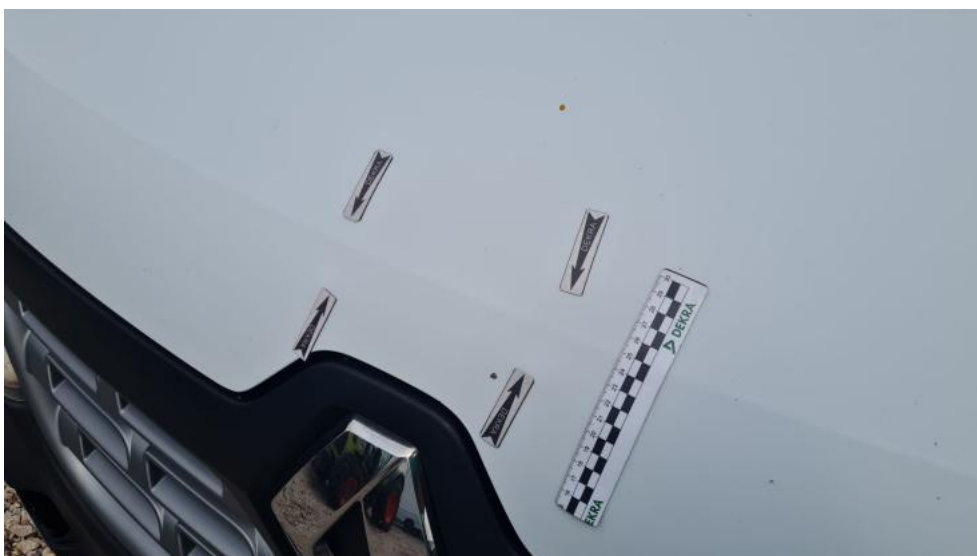
Nazwa elementu	Rodzaj uszkodzenia	Umiejscowienie
Błotnik metal PL	wgniecenie	Przód strona lewa
Drzwi P P	wgniecenie	Bok prawy
Drzwi P L	wgniecenie,zarysowanie	Bok lewy
Pokrywa	korozja,wgniecenie	Przód
Próg P	wgniecenie	Bok prawy
Próg L	korozja,wgniecenie	Bok lewy
Zderzak n/lakier. PRZ	zarysowanie	Przód
Lusterko zewnętrzne n/lakier. elektr. P	pęknięcie	Bok prawy

**Fot. 40.**  
Pokrywa - zdjęcie poglądowe 1

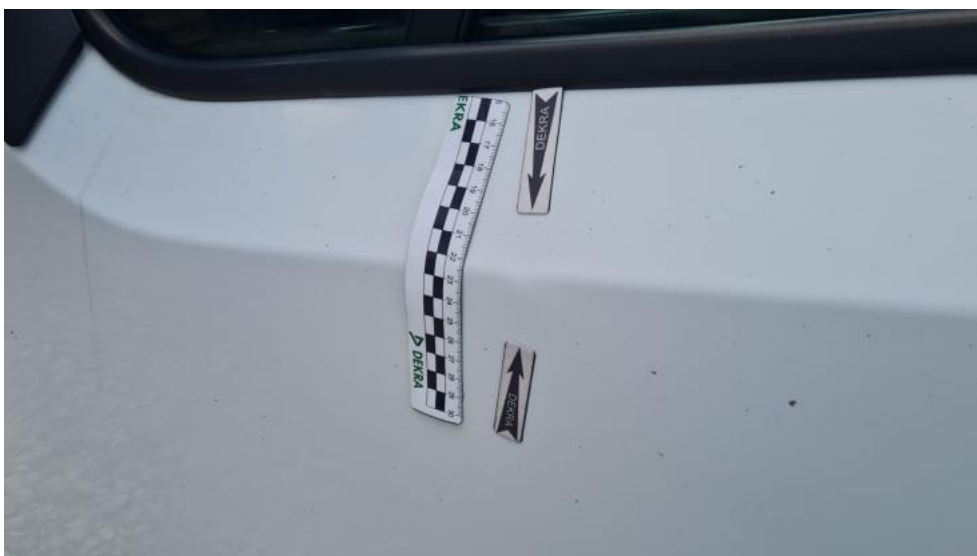
**Fot. 48.**  
Drzwi P L - zdjęcie pogładowe 1
